ZIEGEL
dach

Grünbildung auf geneigten Dächern

Sonderdruck aus der
Fachzeitschrift DDM
Ausgabe 10/97

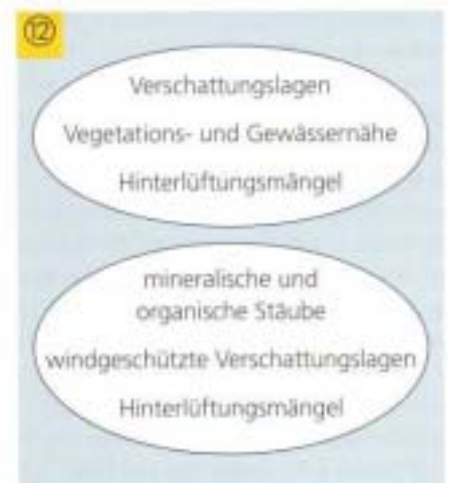
Häufung von Faktoren mit größter Wahrscheinlichkeit der Grünbildung
